UPPDRAG Geoteknik Telestadshöjden	UPPDRAGSLEDARE Henrik Malmberg	DATUM 2017-11-22
UPPDRAGSNUMMER 12701454	UPPRÄTTAD AV Henrik Malmberg

Geotekniskt PM

På uppdrag av Växjö kommun har Sweco utfört en geoteknisk undersökning söder om stadsdelen Teleborg i Växjö. Inom området planeras för exploatering med bostäder och tillhörande infrastruktur. Området benämns som Telestadshöjden.

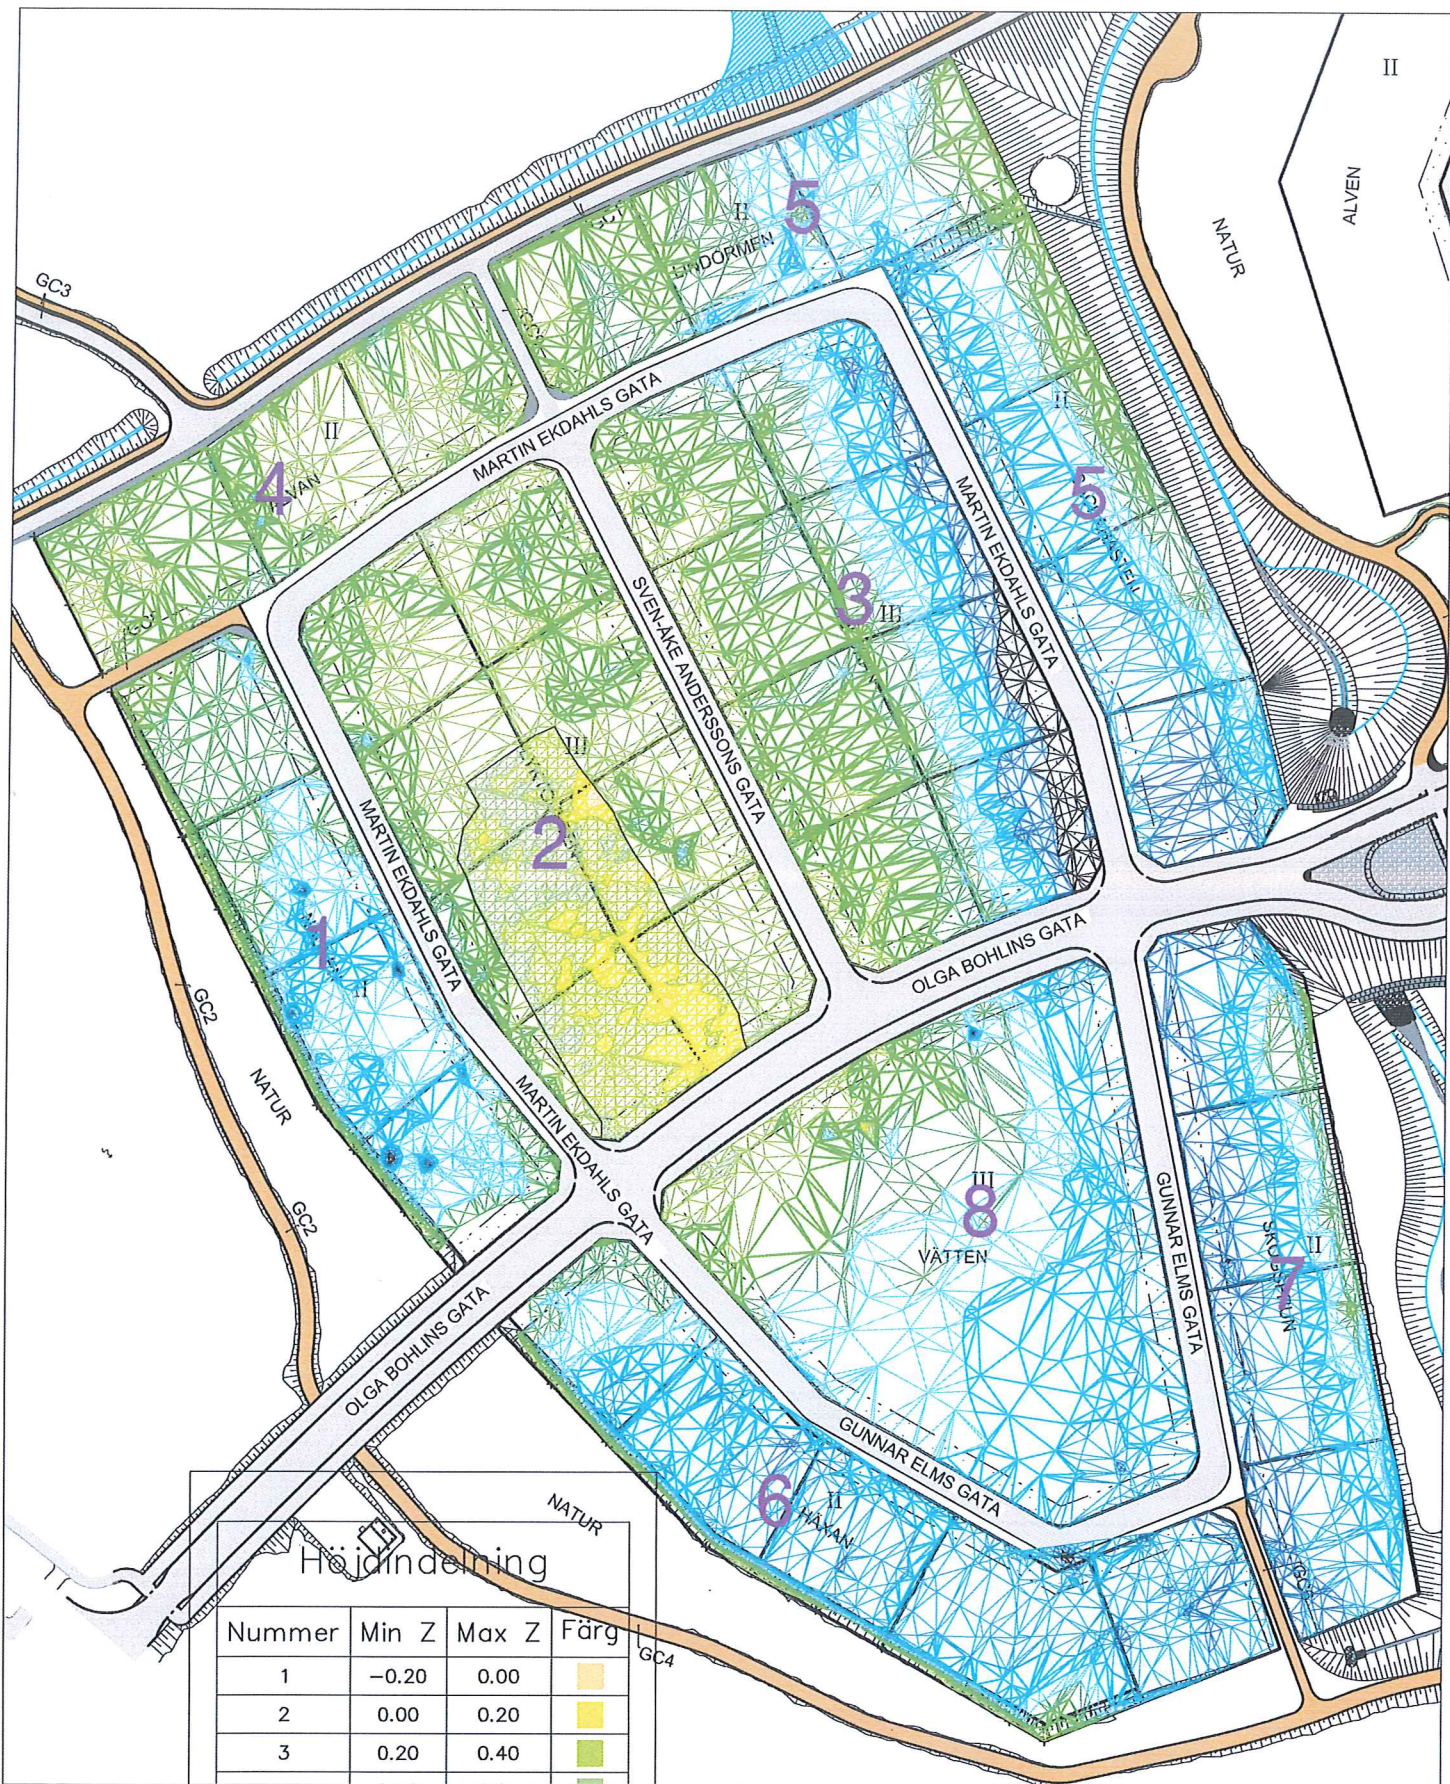
Höjdiindeling

Nummer	Min Z	Max Z	Färg
1	-0.20	0.00	Light Blue
2	0.00	0.20	Yellow
3	0.20	0.40	Light Green
4	0.40	0.60	Medium Green
5	0.60	0.80	Dark Green
6	0.80	1.00	Green
7	1.00	1.20	Dark Green
8	1.20	1.40	Light Blue
9	1.40	1.60	Blue
10	1.60	1.80	Dark Blue
11	1.80	2.00	Very Dark Blue
12	2.00	2.20	Black
